Conseil patrimoine bâti

église *Saint-Martin d'Hébêcrevon*

Commune de THEREVAL

Compte-rendu d'observation

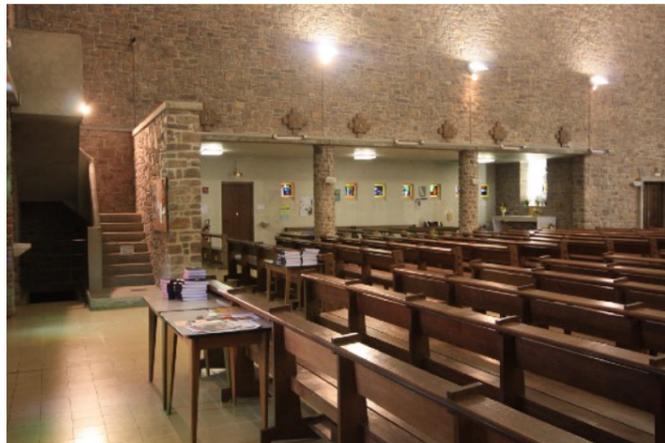
Vue intérieure de l'église. A noter la conception architecturale retenue par le projet de reconstruction qui rendrait quasiment indépendant le bas-côté Nord du vaisseau de nef...

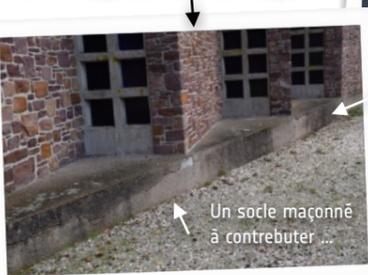
Un socle maçonné à contrebouter ...

Une recharge des sols à envisager

✓ **Intervention sur les sols extérieurs** > une recharge des sols pourrait être envisagée aux abords directs de l'édifice, notamment le long de la façade Sud de l'édifice où le phénomène de décaissement du cimetière demeure important (ce phénomène cause des entrées d'eau récurrentes au niveau des redans Sud de la nef, nettement perceptibles à l'intérieur de l'édifice). Cette recharge en pied de bâtiment pourrait alors prendre, en finition, l'aspect d'une banquette enherbée sous forme de légers glacis. Cette disposition permettrait notamment d'épauler le socle du bâtiment et d'éviter, de surcroît, à ce que l'humidité en sol provenant du cimetière ne soit renvoyée systématiquement contre les murs de l'église. La mise en place d'un drainage en canalisation drainante (c'est-à-dire placé à une distance respectueuse des ouvrages de maçonneries de façon notamment à ne pas les fragiliser) et placé sur la périphérie de l'église dans le bas des nouveaux glacis enherbés pourrait permettre de parfaire la gestion des eaux en sols. Cette intervention intéresse d'autant plus l'environnement du chevet puisque l'abside déverse en égout libre ses eaux de pluies au sol.

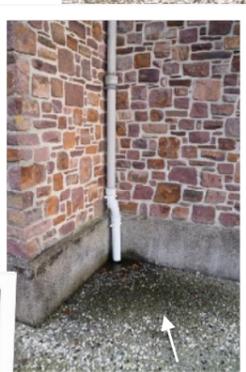
...d'inévitables infiltrations compte tenu du contexte extérieur...

La pose de regards étanches au droit de chaque point de collecte permettrait d'améliorer la gestion des eaux de pluie aux abords directs du bâtiment.

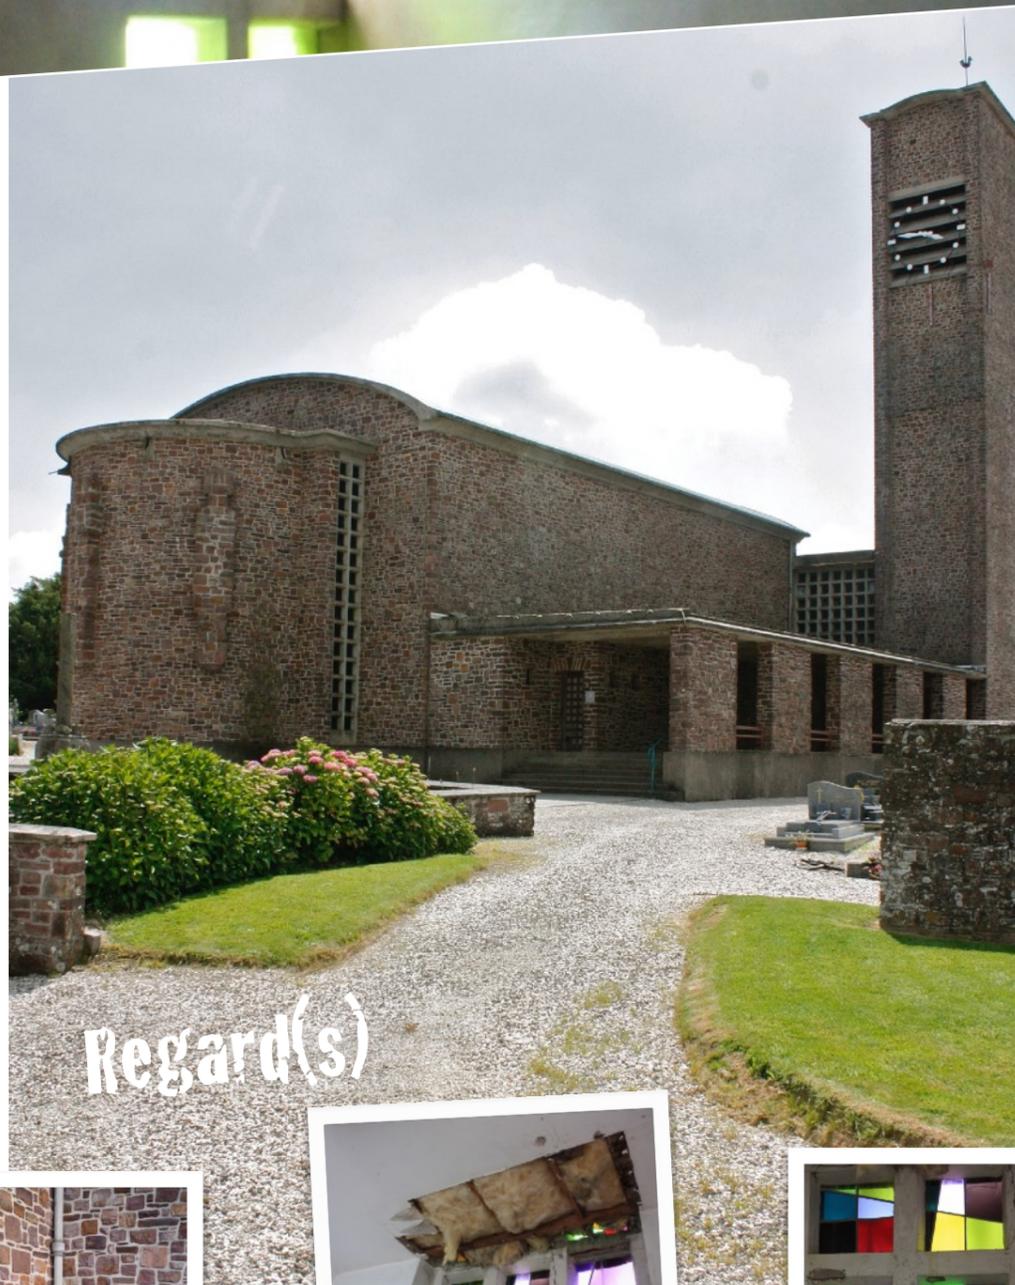
Regard(s)

Infiltrations en partie haute. L'état de fatigue des solins des couvertures semble responsable de ce désordre.

✓ **Réfection des organes d'étanchéité des parties hautes** > l'ensemble des organes d'étanchéité des couvertures est à vérifier. Le cas échéant, des opérations de réfections pourraient être envisagées. Les toitures terrasses sont particulièrement concernées. **NB** : Au regard des infiltrations constatées en parties hautes à l'intérieur de l'édifice, les solins permettant d'assurer l'étanchéité entre ces dernières et le vaisseau principal de la nef forment également des points de vigilances particuliers où de probables réfections sont à envisager.

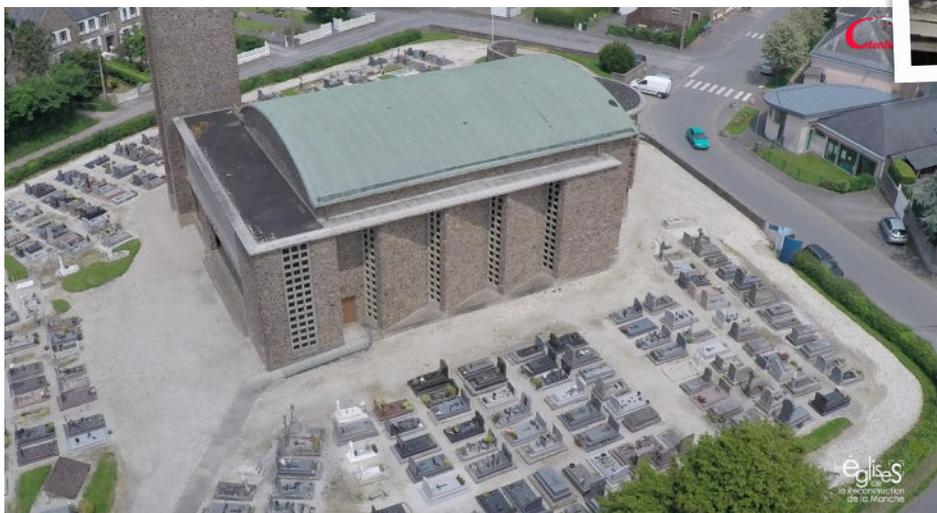
Des interventions sur les extérieurs sont à prévoir afin d'assurer les conditions de bonne préservation de l'église. Au-delà du bâtiment, c'est également l'ensemble de l'enclos et le paysage du cimetière qui sont concernés. Cette vue prise par un drone (*Cotentin Drone*) illustre une vision d'ensemble permettant d'envisager un travail sur les extérieurs avec des enjeux paysagers et urbains forts. La question posée aujourd'hui sur l'état de conservation de l'église demeure probablement une opportunité pour permettre une re-qualification de cette partie du bourg. Pour ces raisons, le recours à des professionnels tels qu'un architecte et un paysagiste-concepteur pourrait être bénéfique et profitable.

✓ **Vers un projet paysager du cimetière** > au regard des questionnements actuels sur l'usage de l'église et compte tenu des travaux extérieurs à mener sur les abords directs de l'édifice, il apparaît qu'un projet global à mener sur le cimetière permettrait de poser les bases d'un aménagement nouveau pour le lieu. Au-delà des recharges de sol réclamées aujourd'hui par la santé du bâtiment, un projet de conception paysager permettant au cimetière d'être travaillé comme **un jardin ou un parc** ouvrirait les possibilités pour le bâtiment d'église d'être éventuellement désacralisé en vue d'un nouvel usage ainsi que, pour le lieu, d'être mis en valeur à partir de ses qualités propres.
