Conseil patrimoine bâti

église *Saint-Martin d'Hébêcrevon*

Commune de THEREVAL

Compte-rendu d'observation

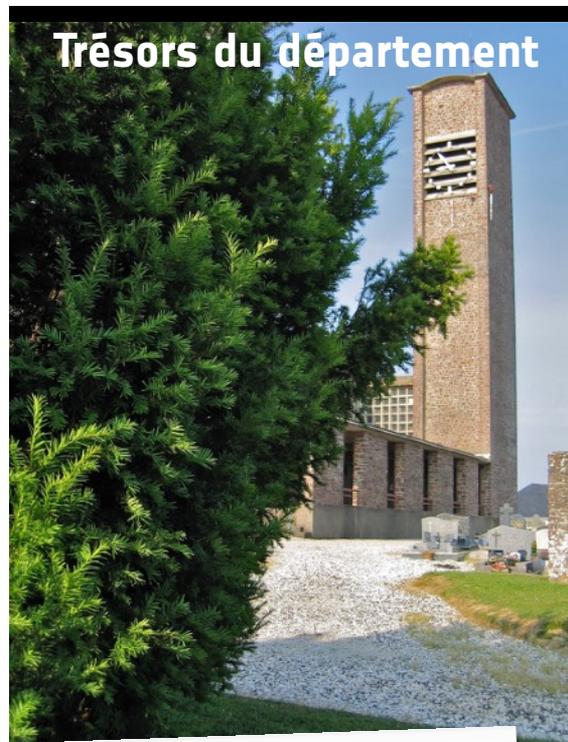
Ci-dessus, vue de la maquette d'origine figurant le projet de reconstruction de l'église Saint-Martin et de son cimetière. La présence du végétal sur cette maquette illustre la volonté manifeste de poser les bases d'un cimetière paysager.

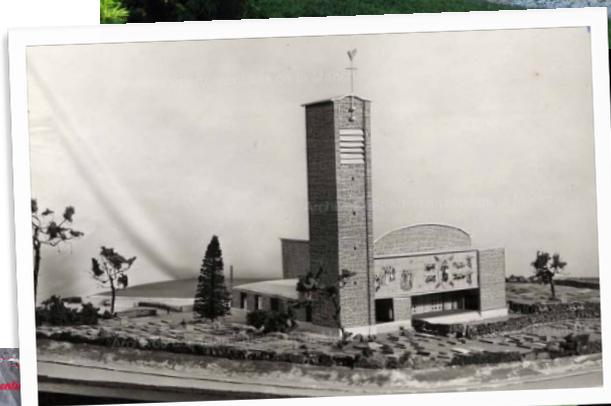
Vue extraite d'un petit film réalisé par l'entreprise *COTENTIN DRONE* sur l'église *Saint-Martin d'Hébécrevon* à l'initiative du c.a.u.e. de la *Manche* autour de la découverte ou re-découverte des églises de la *Reconstruction* du département de la *Manche*.
